大震災からいのちの水をまもる

東日本大震災による被害と復旧の記録

平成25年2月

福島地方水道用水供給企業団

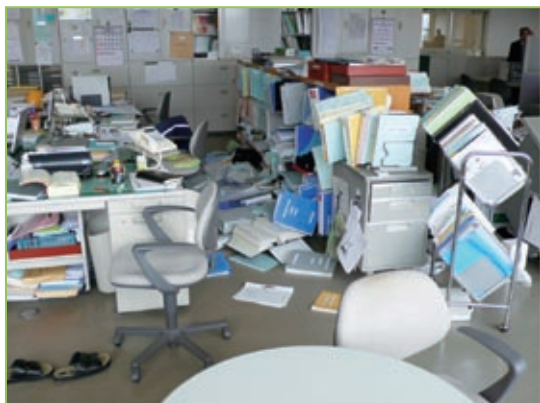
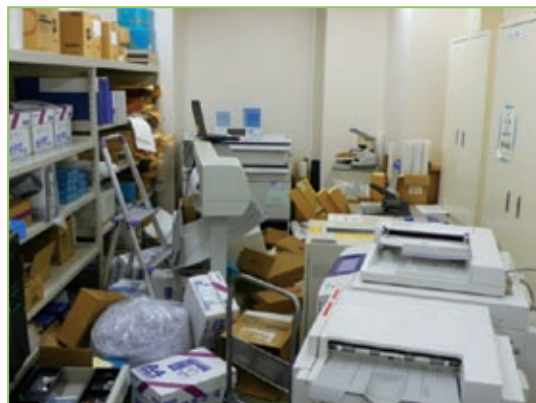
管理本館内の被害(1)

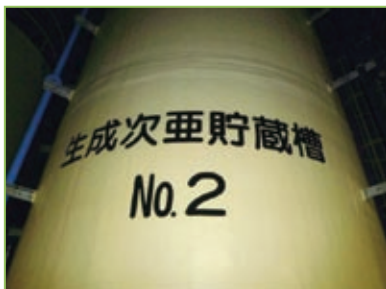
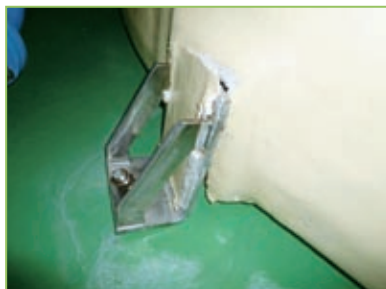
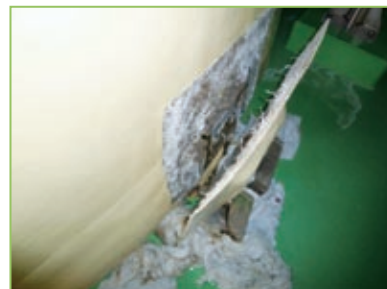
薬注棟1階の生成次亜貯蔵槽No.2、No.3に、揺れによる配管の離脱、留金具破損、タンクのずれが発生した。

生成次亜貯蔵槽（容量40 m^3 ）の破損

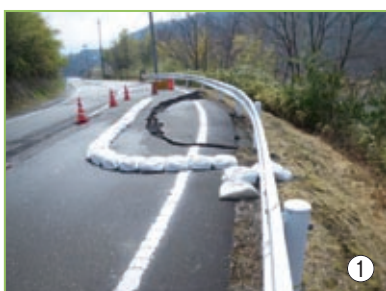
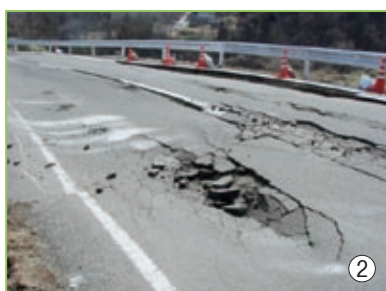
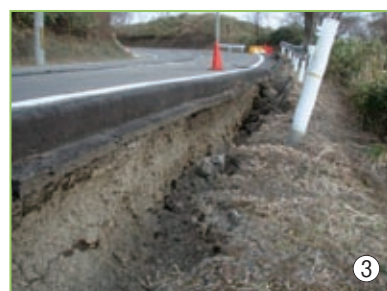
舗装面にクラックが入り、法面崩落が多く発生した。

- ① 専用道路の法面崩落
- ② 埋設管路上（基幹線 $\phi 1,500\text{mm}$ ）の道路陥没
- ③ 法面崩落

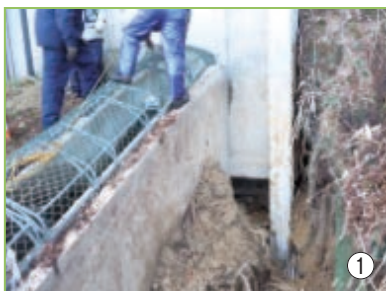
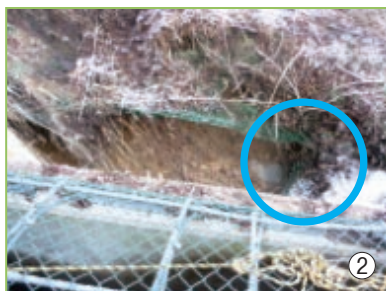
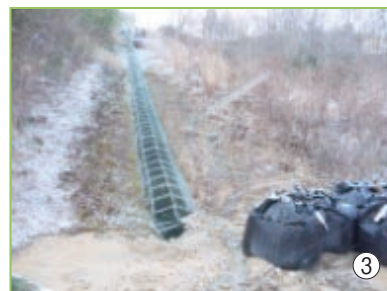
調節池からの排水路柵が破損、土砂が流出したため、基幹線の口径1,500mmが一部露出した。

- ① 排水路柵破損
- ② 基幹線 $\phi 1,500\text{mm}$ が露出
- ③ 流出土砂堆積

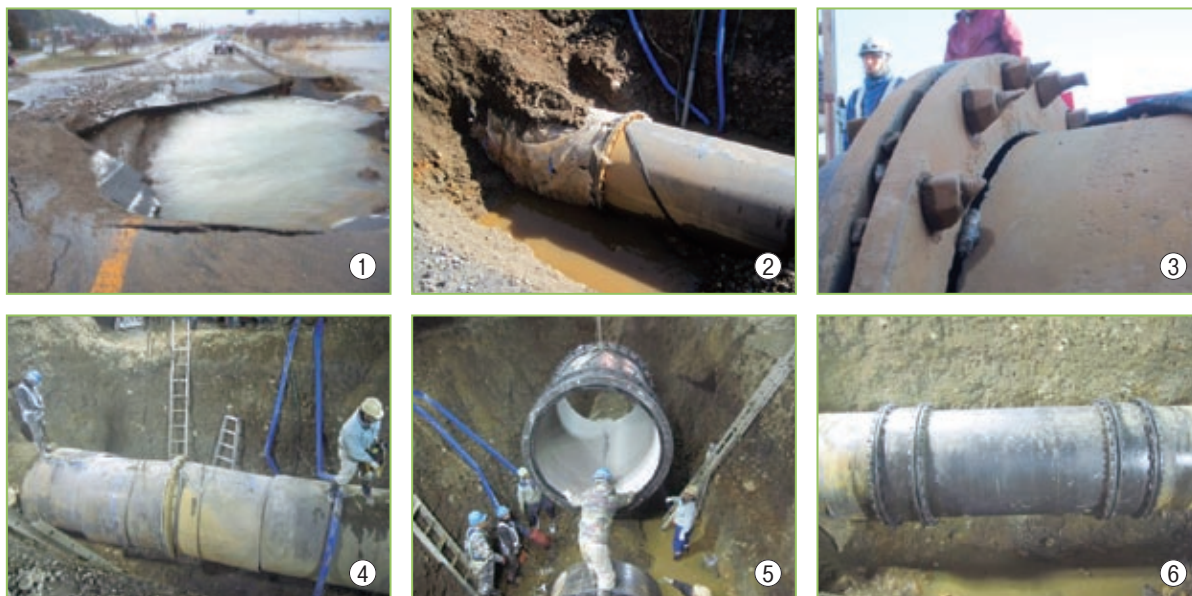
○福島市飯坂町中野字天沼地内 口径1,500mm送水管漏水箇所

- ① φ1,500mm送水管の漏水により県道飯坂・梶町線の半断面が陥没
- ② K型受口部が離脱しパッキングが抜け出した
- ③ 高水圧で流された砂に削られたボルト、ナット
- ④ 漏水した送水管の切断、撤去
- ⑤ 備蓄管の布設
- ⑥ 継輪2個を設置し復旧完了

基幹線の漏水は、福島市飯坂町中野字天沼地内の口径1,500mm送水管1箇所のみで福島地区管工事協同組合の協力を得て、掘削開始から約12時間で復旧工事を終え、13日には平野幹線流量計室まで通水が完了した。

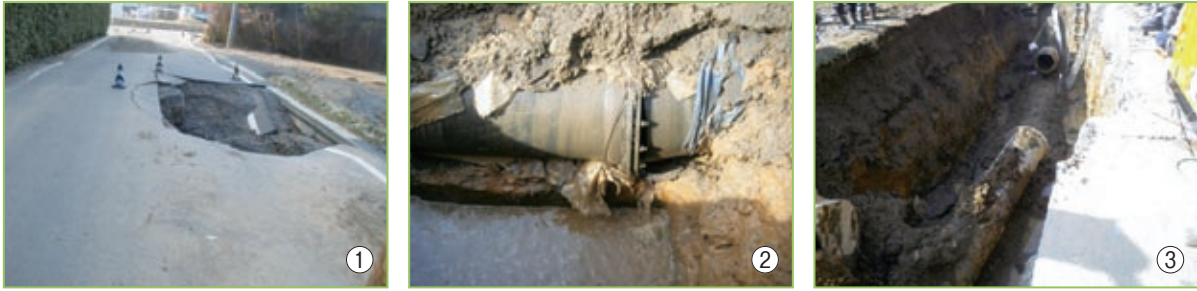
○福島市小田字久保地内 口径 700mm 送水管漏水箇所

- ① 道路陥没
- ② K型受口部の離脱
- ③ 地震の影響で法線が大きくずれている

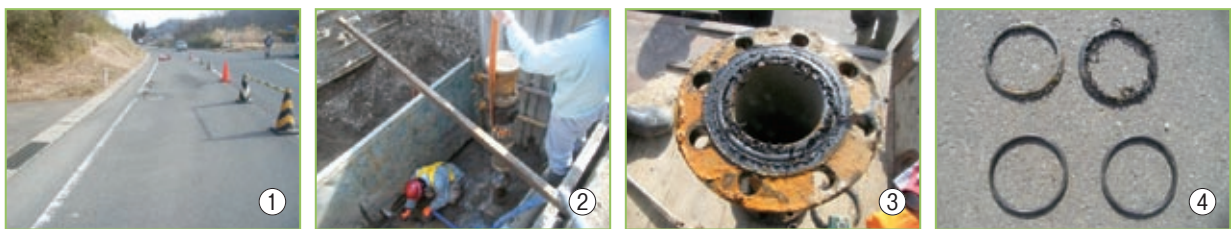
○福島市小田字遅沢前地内 口径100mm送水管漏水箇所

- ① 空気弁付近からの漏水による道路陥没
- ② 漏水箇所調査
- ③ 漏水の原因となった管接続部の状況
- ④ パッキンの破損（ポロボロになっていた）

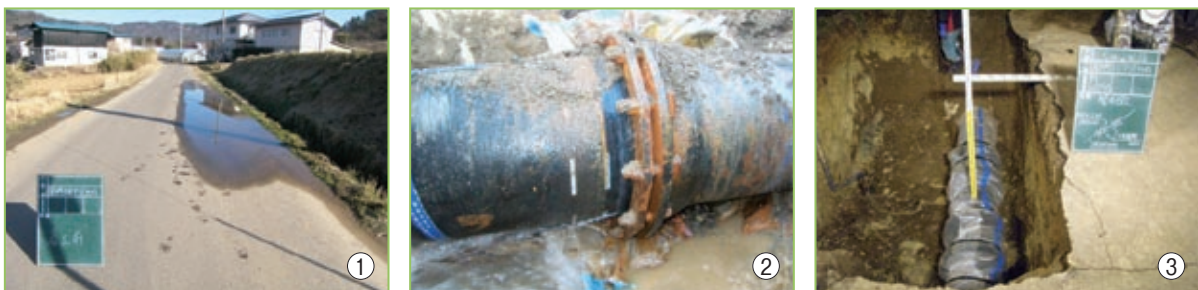
○伊達市梁川町大関字下ノ内地内 口径450mm送水管漏水箇所

- ① 漏水状況
- ② φ450mm K型送水管受口部離脱による漏水
- ③ 復旧完了

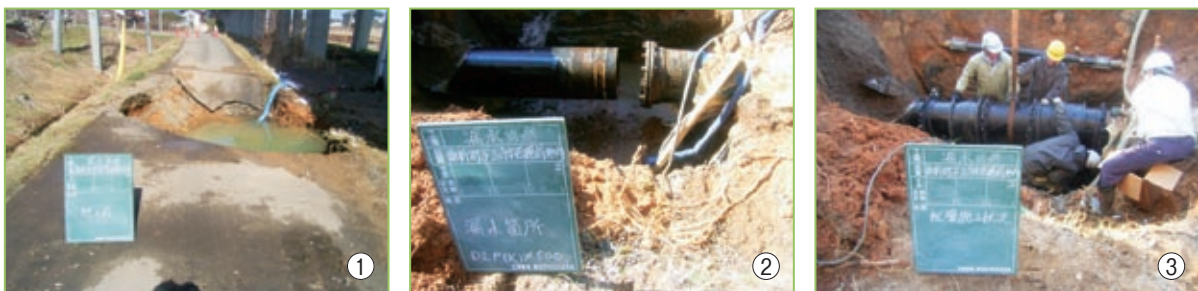
○桑折町大字万正寺字清水前地内 口径500mm送水管漏水箇所

- ① 道路陥没
- ② φ500mm K型送水管受口部離脱による漏水
- ③ 復旧状況

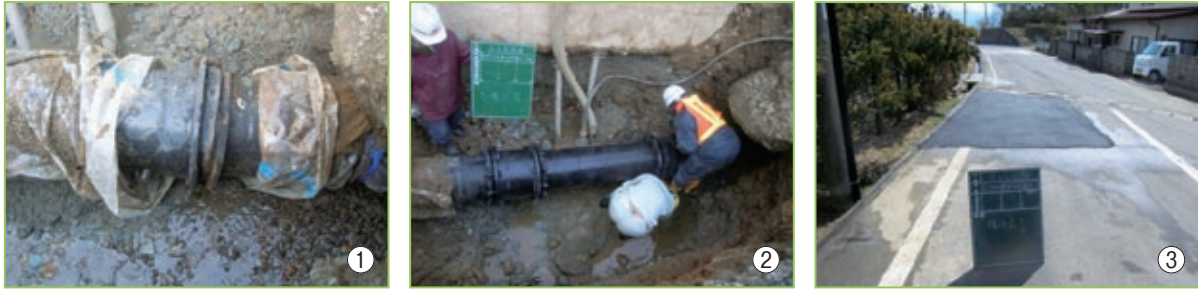
○桑折町大字南半田地内ほか 2箇所 口径350mm送水管漏水箇所

- ① φ350mm K型送水管受口部離脱による漏水
- ② 復旧状況
- ③ 復旧完了

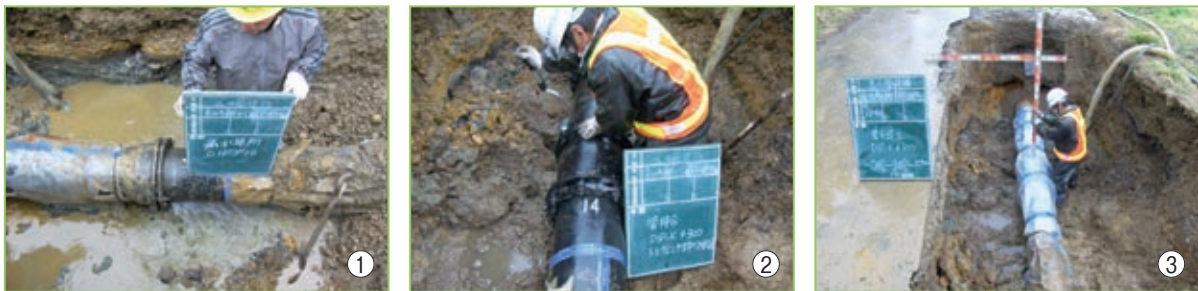
○桑折町大字北半田地内 口径300mm送水管漏水箇所

- ① φ300mm K型送水管受口部離脱による漏水
- ② 復旧状況
- ③ 復旧完了

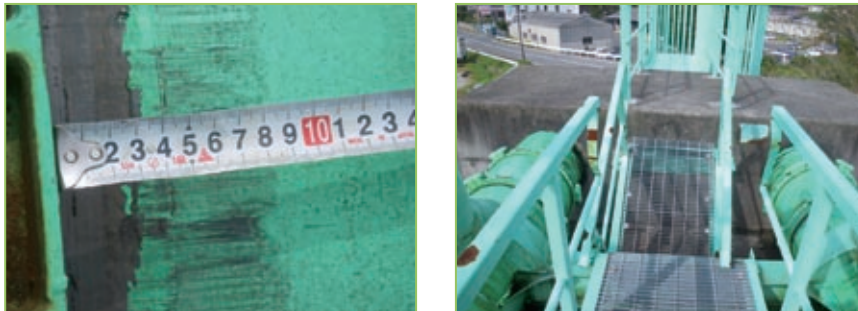
送水管復旧後の通水に併せた随時点検の結果、水管橋からの漏水はなかったが、伸縮管の移動が各々の水管橋に見られ、伏黒水管橋においては歩廊の脱落があった。

伏黒水管橋の伸縮管移動状況及び脱落した歩廊

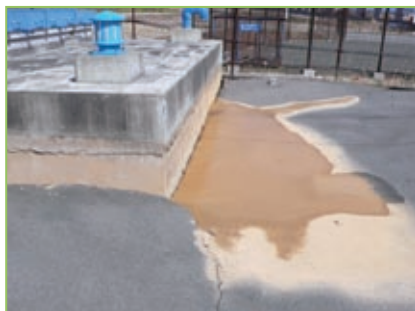
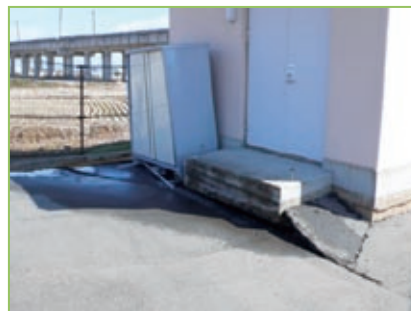
平野、上野寺幹線流量計室に被害はなかったが、桑折幹線流量計室敷地は液状化現象により最大60cm地盤沈下した。

桑折幹線流量計室敷地の地盤沈下状況

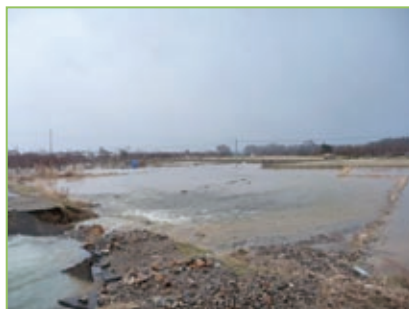
なお、漏水箇所では、管路に隣接した田に泥水が流れ込み、復旧後の処理も容易ではなかった。

隣接した田に流出した泥水

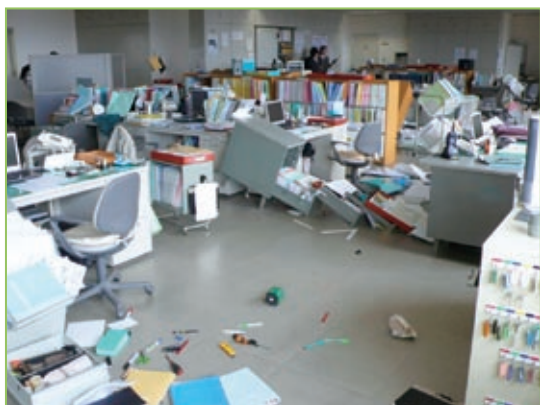
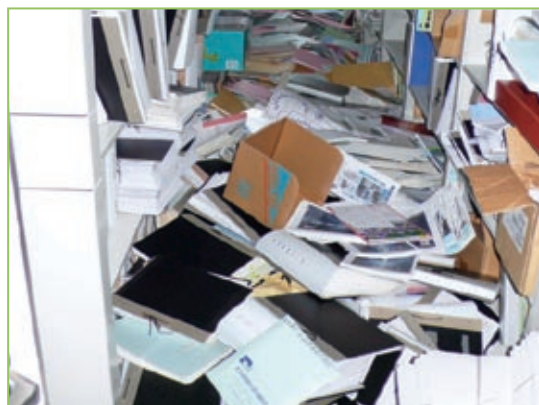
管理本館内の被害(2)
